## **SCHEMA DIRECTEUR D'ASSAINISSEMENT**

### **COMPTE RENDU DE RECONNAISSANCE TERRAIN IMPASSE DES ROCHES**

*Dossier n°791-01  
Septembre 2017*

## COMPTE RENDU DE RECONNAISSANCE TERRAIN IMPASSE DES ROCHES

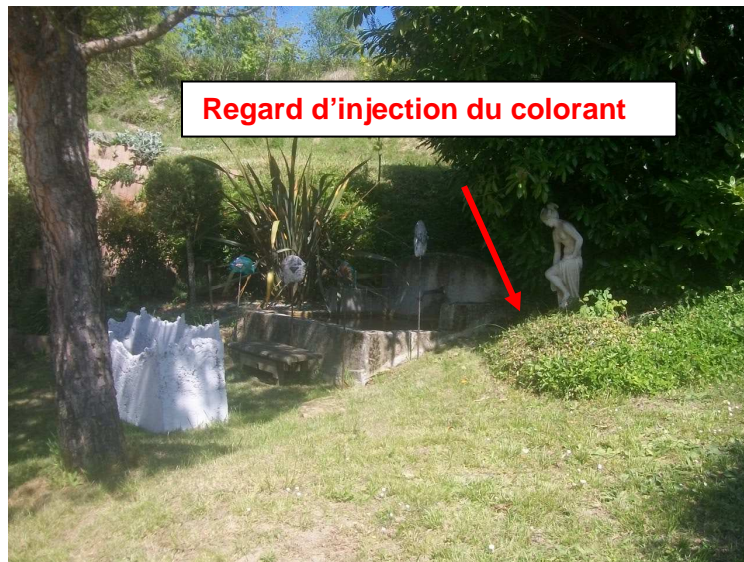
Cette propriété dispose d'un bassin qui coule en permanence. Le jaugeage de ce dernier a été effectué par empotage : **13 l/min le 19/04/2017 à 15h30.**

Bassin privé impasse des Roches

Au vu du débit estimé à l'exutoire de l'antenne, ce bassin constitue la seule source d'intrusion d'eaux claires parasites permanentes sur l'antenne de l'impasse des Roches.

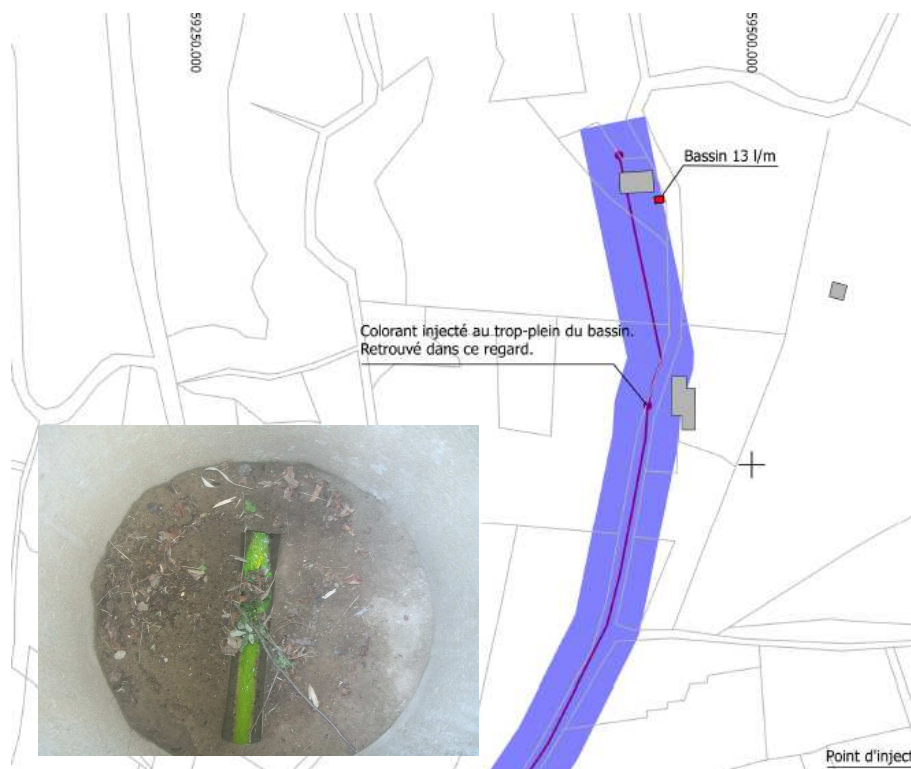
Un test au colorant a été effectué par injection dans le regard de trop plein et d'évacuation de l'ouvrage.

Le test s'est avéré positif puisque le colorant arrive dans le premier regard situé en aval. Les clichés page suivante illustrent la manipulation.
